LINJASANEERAUKSEN HUONEISTOVAIHEEN KIPUPISTEET

Reima Paananen

Opinnäytetyö
Huhtikuu 2010

Rakennustekniikka
Tekniikan ja liikenteen ala

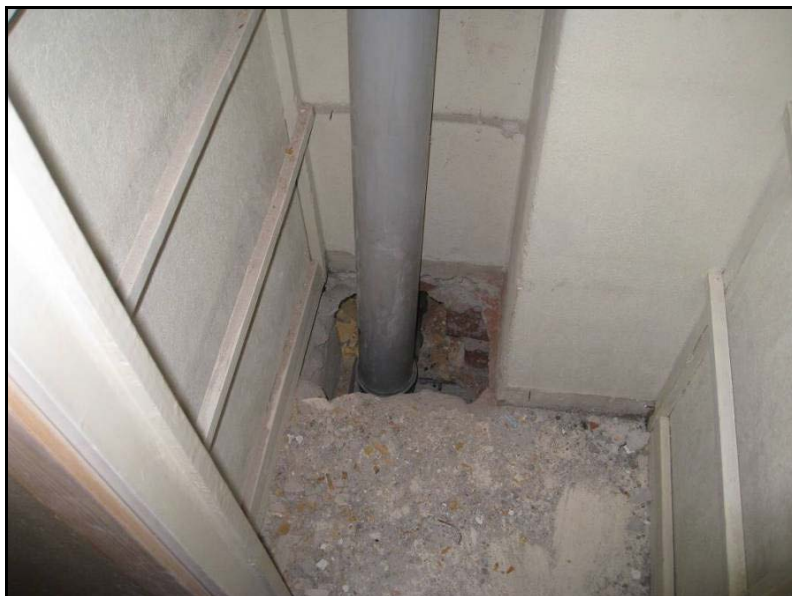
Pystyviemäri linja V2 päätettiin jättää purkamatta ja tulpattiin. Tähän ratkaisuun päätettiin, koska V2- linja kulki ilmastointihormien sisässä, ja edellisessä vaiheessa tällaisen pystylinjan korjaaminen oli tuottanut ongelmia. Uudeksi sijainniksi pystyviemäri linja V2:selle valittiin viereinen kaappi tai komero, joka näkyy kuviossa 9.

KUVIO 9. Pystyviemärilinja V2 sijoitettiin alkuperäisen linjan vieressä olevaan koveroon.

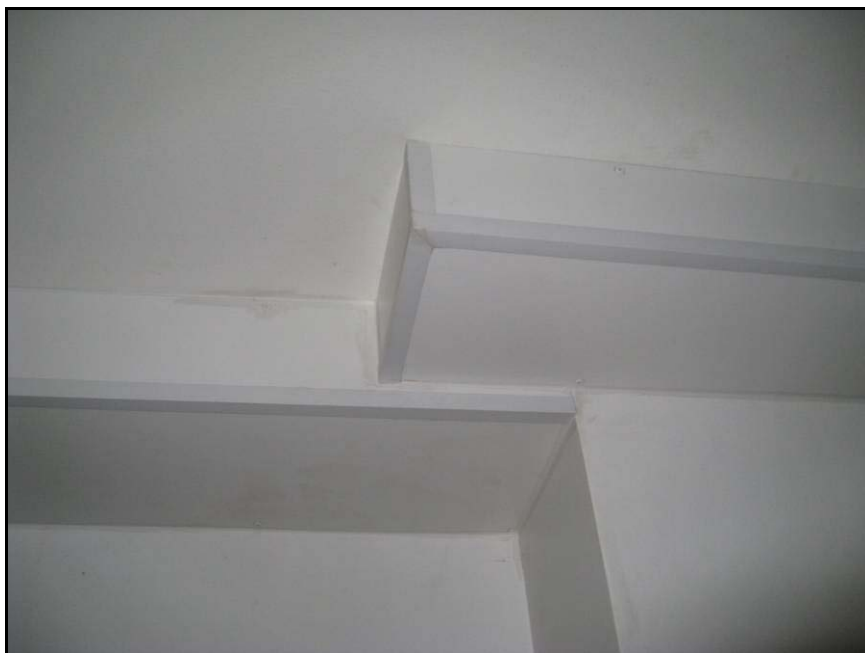
ten pyyhekoukkuja, sekä kylpyhuoneen oven lukon peitekilpi. Komerossa johon tehtiin uusi pystylinja, oli lattia jäänyt viimeistelemättä, joka kerroksessa. Yleisesti ottaen työ oli kuitenkin siistiä. Erityisesti kylpyhuoneet saivat kiitosta. Liitteessä 4 on vaiheen 3 käyttöönottotarkastuspöytäkirja. Käyttöönottotarkastuksessa ilmitulleet puutteet korjattiin myöhemmin. Korjaustyöhön meni yhtä asuntoa kohden 2,4 työtuntia.

KUVIO 14. Koteloiden viimeistelyssä oli puutteita.

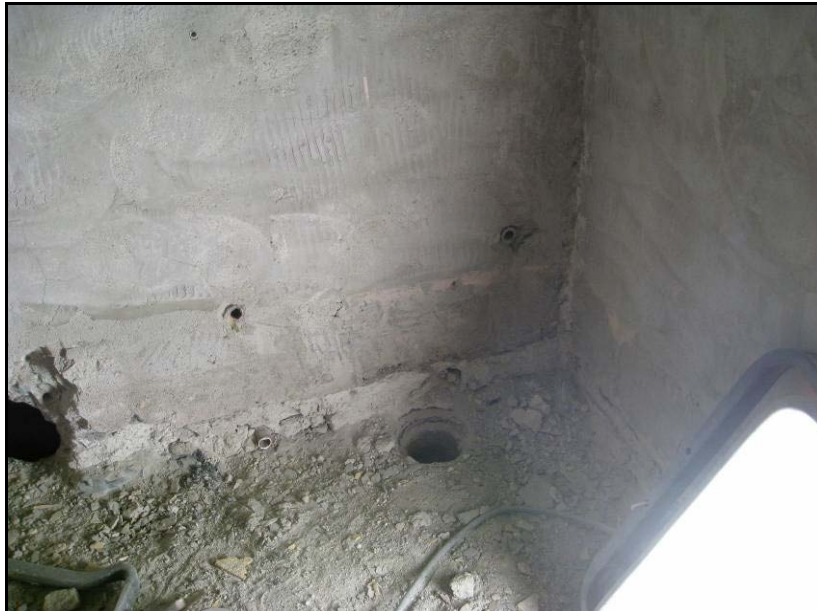
Suunnitelmien mukaan linja V1 piti olla avattavan tiilihormin takana. Purkutöiden edetessä havaittiin, että pystyviemäri linja V1 kulki betoniseinän sisässä. Tästä aiheutui suunnitelmien muutos ja vanha pystylinja päätettiin jättää rakenteen sisään. Uudelle pystyviemäriille valittiin uusi reitti komeroiden/vaatehuoneiden kautta. Kuviossa 18 näkyy seinärakennetta.

KUVIO 18. Suunnitelmista poiketen pystyviemäri linja oli betonin sisässä.

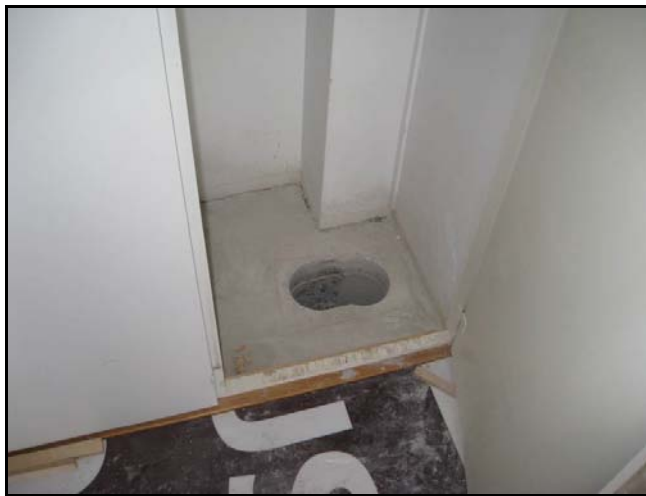
KUVIO 19. Uusia läpivientejä jouduttiin tekemään kylpyhuoneen viereiseen komeeroon.

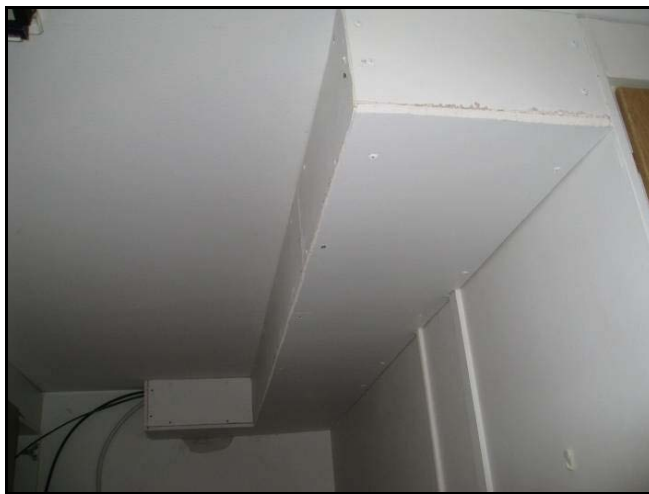
KUVIO 27. Kotelot tehtiin avattaviksi, listoitius puuttuu

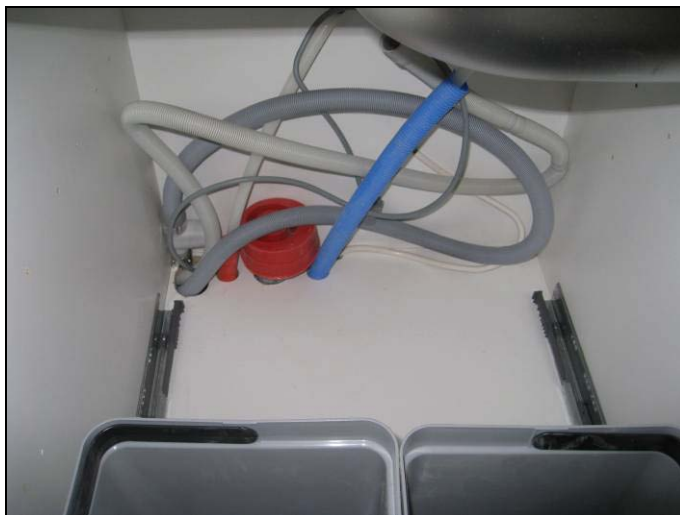
KUVIO 29. Viemäri- ja vesijohtoasennusten jälkeen kaapin pohjalevy korjattiin.

Muissa tiloissa kuin kylpyhuoneessa tehtäviä töitä oli tässä seurannassa paljon. Keittiössä pääasialliset työt olivat allaskaapin alalevyn poisto, lattian piikkaus ja viemäri- ja vesiputkien asennus. Asennusten jälkeen pohjalevy korjattiin, ks. kuvio 29.

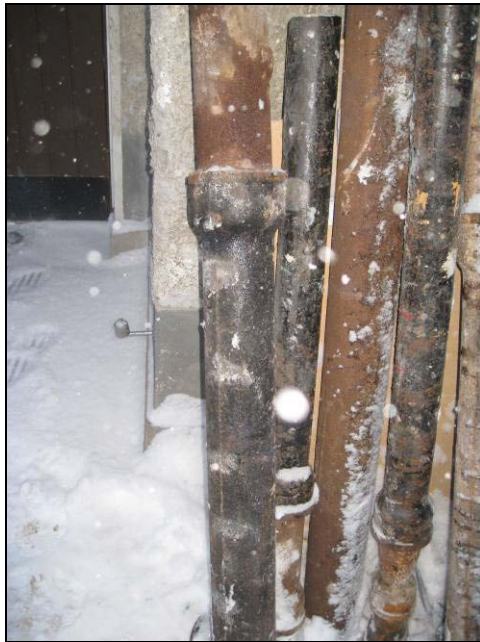
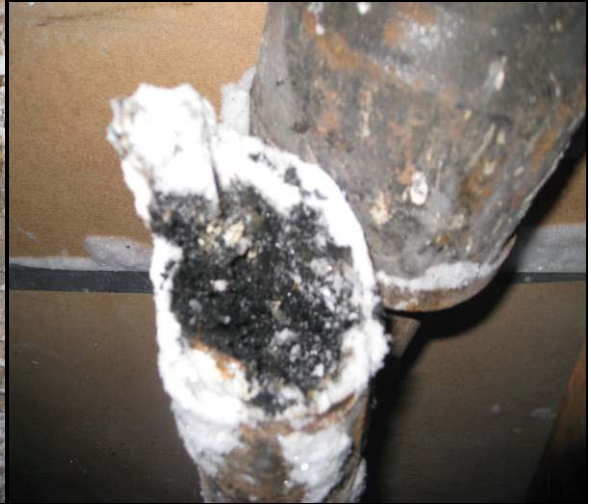
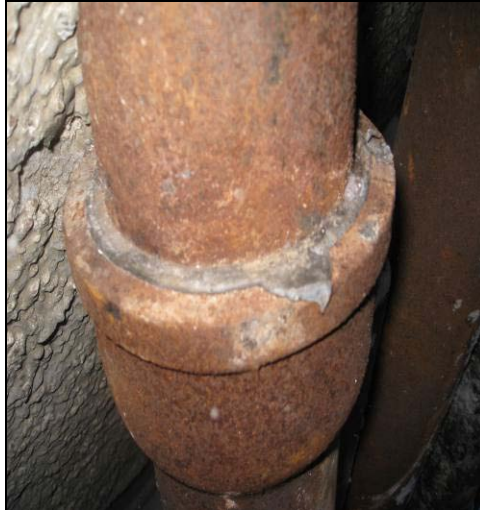
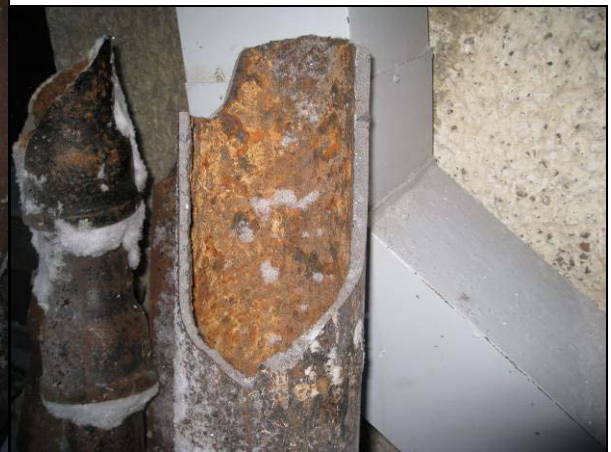
tiön pystyviemäritkin olivat melko tukossa, mikä todennäköisesti johtuu keittiön viemäriin kaadettavasta ruoasta ja rasvasta. Alla on esitetty kuvia mitattavista putkista.
